Die Bedeutung projektbegleitender Erfolgskontrollen bei der Revitalisierung eines Regenmoors durch wasserbauliche Maßnahmen

The importance of in-process performance monitoring when revitalizing an ombrogenic bog by hydrological conservation measures

André Bönsel & Michael Runze

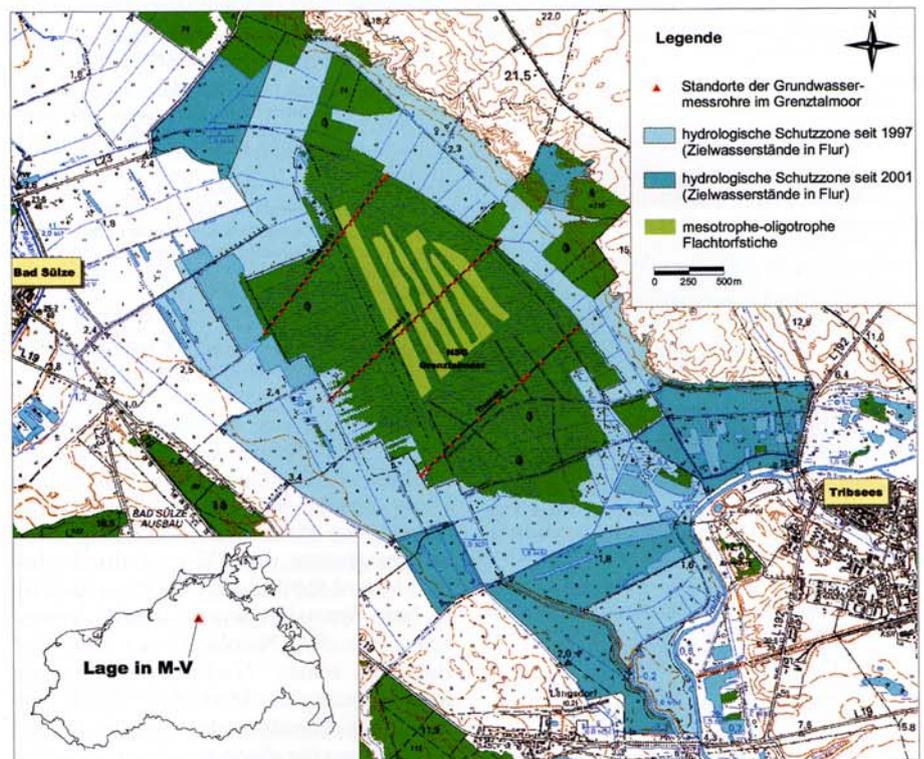
Abb. 1: Übersichtskarte zur geografischen Einordnung des Grenztaalmoors
Fig. 1: Geographical setting of the Grenztaalmoor bog

Schon vor den ersten Revitalisierungsmaßnahmen wurden im Jahr 1994 entlang zweier Linientransekte 47 Grundwassermessrohre installiert (Transekt 1 und 2) und mit der Dokumentation der Wasserstände im zweiwöchigen Turnus begonnen. Es folgten 1996 noch 27 weitere Pegel am Transekt 3 im Norden des Moors (Abb. 1; GREMER 1996a, GREMER & RUNZE 1998). Die ersten Grabenverbaue für die Wiedervernässung wurden 1997 errichtet. Durch die frühzeitige Registrierung der Grundwasserstände und deren lückenlose Fortsetzung war eine kontinuierliche Beurteilung der Wasserstandsentwicklungen vor, während und nach den wasserbaulichen Naturschutzmaßnahmen möglich. Zur Bewertung der Wasserstandsentwicklung war eine Vermessung der Grundwasserpegel und des Geländes am Pegelstandort notwen-

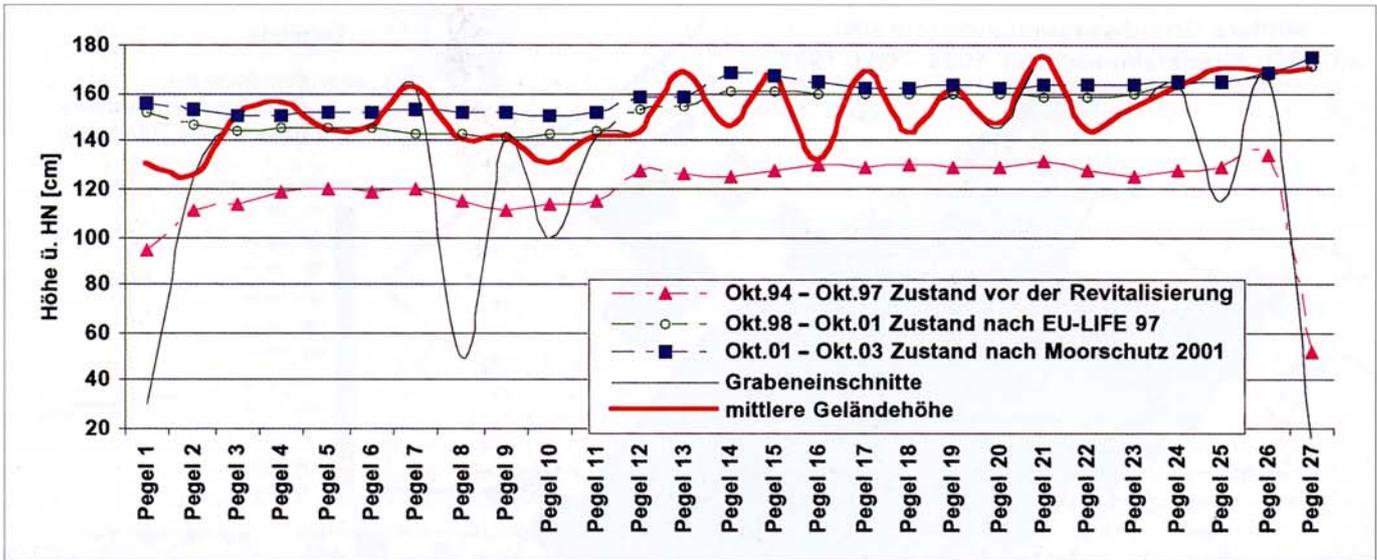
Abb. 2: Entwicklung der Grundwasserstände am Transekt 2 von 1994 bis 2003
 Fig. 2: Development of groundwater levels along transect 2 from 1994 to 2003

oberkante, im Mittel 50 cm unter Flur, gemessen (vgl. Abb. 2, S. 155). Das Moor war von Intensivgrünland umgeben, das über tief ausgebaute Gräben und den Betrieb zweier Schöpfwerke entwässert wurde. Dies führte hier zu mittleren Grundwasserständen von 1,0 m unter Flur. Stark schwankende Wasserstände waren für das Regenmoor und dessen Umgebung für diesen Zeitraum charakteris-

moors großflächig in Flur befindliche oder flurnahe Grundwasserstände ein (PFAU GbR 2002). Im Mittel stiegen die Wasserstände um 30–40 cm (Abb. 2, S. 155, und Abb. 4). In der hydrologischen Schutzzone konnten nur in Teilbereichen die in Flur befindlichen Zielwasserstände erreicht werden. Zurückzuführen war dies zum einen auf die durch Nutzungskonflikte eingeschränkte Verfügbarkeit von Flächen um das Grenztaalmoor, und zum anderen auf Schwachstellen im Grabenverbau (umläufige Verbauwerke oder zu große Abstände zwischen den Verbauen). Dies bewirkte unterschiedliche Qualitäten in der Wasserversorgung des Grenztaalmoors und führte zu unterschiedlich stabilen Wasserständen im Moor. Vor allem in Randpositionen des Grenztaalmoors verhinderten tiefere Wasserstände in den Gräben, dass Wasser aus dem Einzugsgebiet das Moor zusätzlich versorgte. So waren die Wasserstände im Wesentlichen immer noch abhängig von den punktuell fallenden Niederschlägen im Regenmoor und nicht zusätzlich von denen im Einzugsgebiet. Lediglich im Bereich von Transekt 2 gewährleistete die hydrologische Schutzzone hohe Wasser-

stände im Moor durch eine stabile Wasserversorgung aus dem Einzugsgebiet (Abb. 2, S. 155, und 4). Hier war erstmalig festzustellen, dass sich in den zentral gelegenen flachen Torfstichen mit verbliebenen Torfmoosen ein autonomer Wasserspiegel aufbaute (Abb. 2 und 4). Für die Regeneration des gesamten Moors war es daher unabdingbar, auch in den anderen Bereichen der hydrologischen Schutzzone einen maximalen Rückhalt an Wasser aus dem Einzugsgebiet zu gewährleisten. Gerade der kontinuierliche Grundwasserzustrom war der ursprüngliche Auslöser für die Bildung eines Durchströmungsmoors mit zentraler Regenmoorbildung, da das zuströmende Wasser zur Mitte hin immer nährstoffärmer wurde. Die aktuellen Wasserstands- und Vegetationsentwicklungen zeigten, dass sich dieser Prozess erneut vollzieht. Flächendeckend ging der Deckungsgrad der Baumschicht zurück (GREMER & KOSKA 2002), am stärksten war diese Entwicklung in Randpositionen des Moors, da hier die Wasserstände am schnellsten stiegen (vgl. Abb. 5 und 6). Allgemein vollzog sich der Umbau der Vegetation sehr langsam (GREMER & KOSKA 2002).

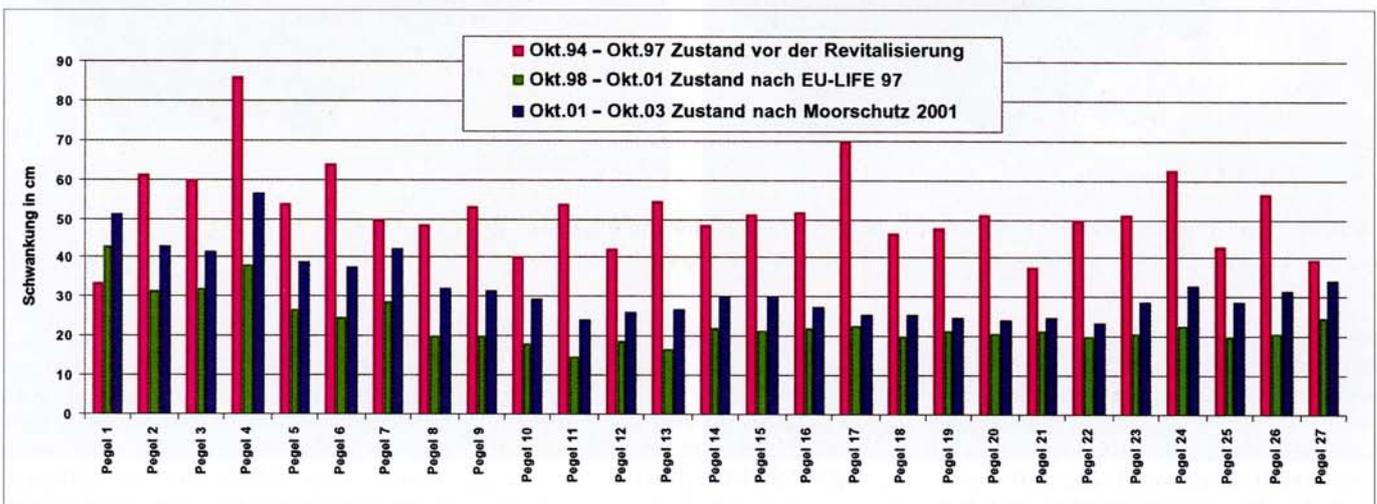
Abb. 3: Entwicklung der Wasserspiegelschwankungen am Transekt 2 von 1994 bis 2003
 Fig. 3: Development of water level variation along transect 2 from 1994 to 2003

tisch (Abb. 3, S. 155). Durch die starke Entwässerung war das Regenmoor vollständig mit Wald oder Gebüschstadien bedeckt (GREMER & KOSKA 2002). Nur in wenigen Torfstichen und auf einer regelmäßig freigehaltenen Fläche im südlichen Teil des Moors blieben Restbestände von regenmoortypischer Vegetation erhalten. Im Sommer 1997 wurden die ersten Entwässerungseinrichtungen im Grenztaalmoor sowie im umgebenden Grünland zurückgebaut (BLUM 1998), d. h. Gräben durch eine Vielzahl an Verbauen verschlossen und die bestehenden Schöpfwerke entfernt. Da die Entwässerungsgräben um das Moor deutlich tiefer lagen als der Regenmoorkörper, sollten durch die Einrichtung einer ausgedehnten hydrologischen Schutzzone (Abb. 1, S. 154) mit in Flur befindlichen Wasserständen die Grundwasserstände im Moor stabilisiert werden.

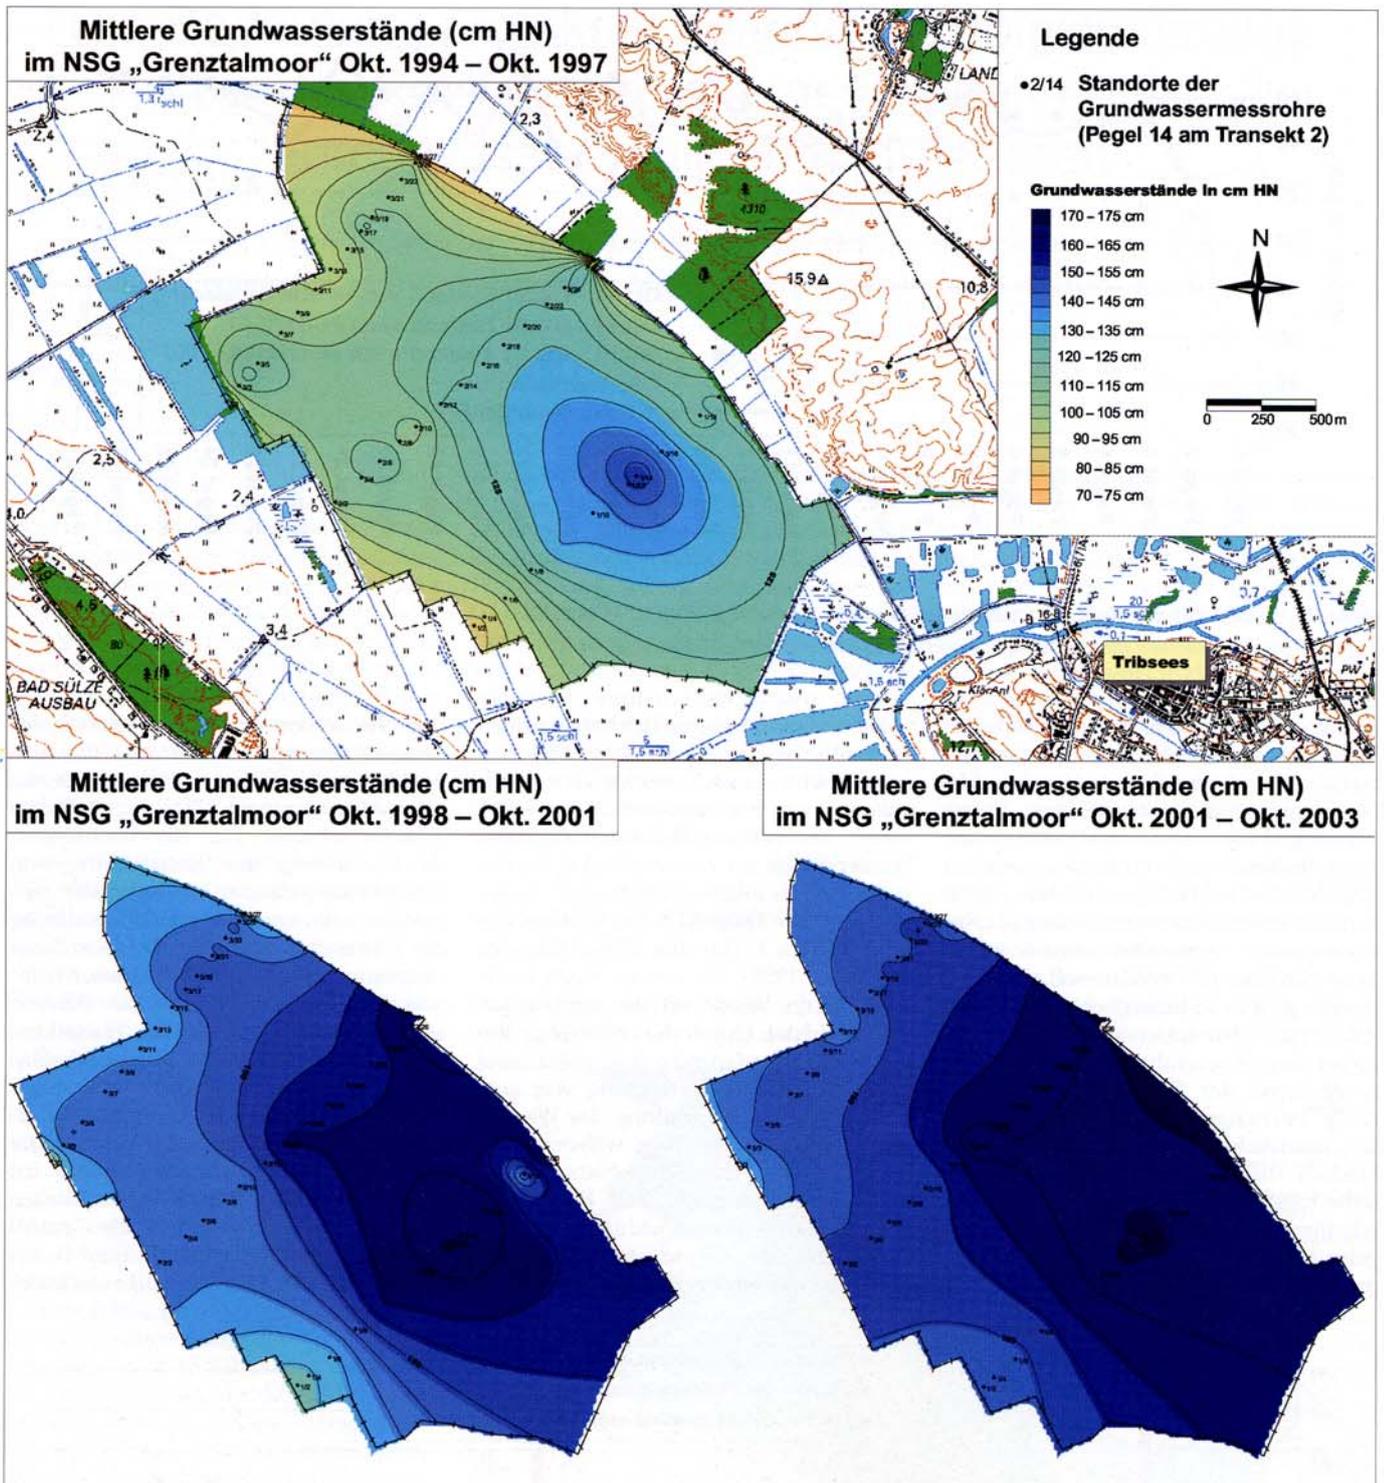
Abb. 4: Entwicklung der Grundwasserstände im gesamten Grenztaalmoor von 1994 bis 2003
Fig. 4: Development of groundwater levels in the Grenztaalmoor bog from 1994 to 2003

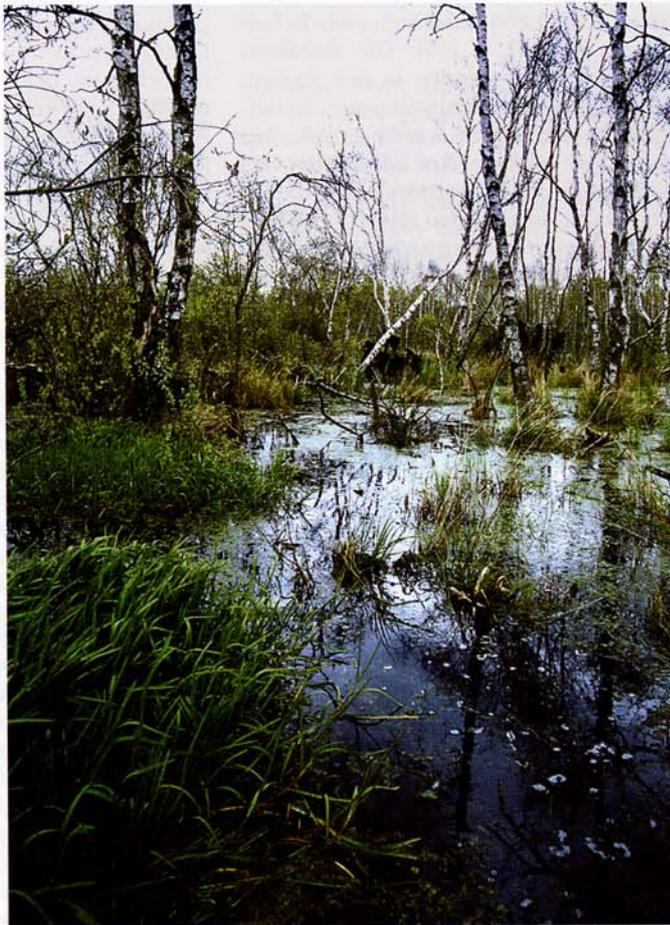
Abb. 6: Entwicklung zum Bruchwald nach der Revitalisierung im Jahr 2002 (Foto: M. Runze)

Fig. 6: Development towards carr woodland after revitalization in 2002
